2024-06-04

Utlåtande över ÖVERLÅTELSEBESIKTNING

Börje-Ängeby 9:2
Alsta 261, 755 92 Uppsala

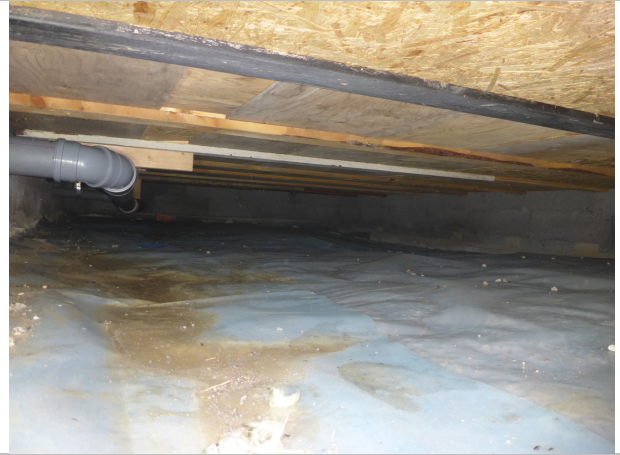
3.1	Krypgrund. I krypgrunder kan det periodvis bli hög relativ fuktighet. Hög luftfuktighet i utrymmet medför risk för fuktrelaterade skador (fukt, mögel, röta, lukt) på blindbottenskvivor, underslag, syllar etc.
3.2	Våtrum. Brister/avvikelser i våtrum och i utrymmen med vatteninstallationer medför risk för fuktinträngning till bakomliggande/intilliggande konstruktioner och därmed risk för fuktrelaterade skador

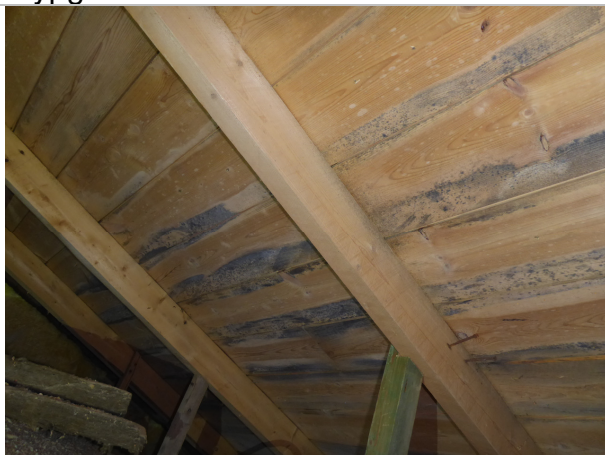
4.1	Vind. Missfärgningar/påväxt på yttertakspanel.
	Utredning som visar på orsak, omfattning och eventuella åtgärder.
