2024-08-12

Utlåtande över ÖVERLÅTELSEBESIKTNING

Jumkils-Dalkarlsbo 1:36
Jumkils-Dalkarlsbo 225, 743 86 Bälinge

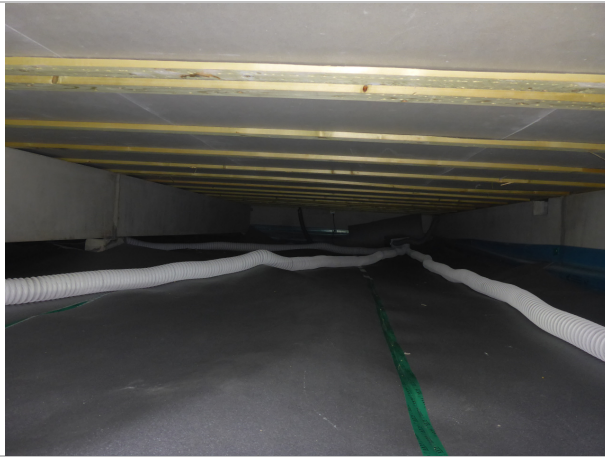
Krypgrund.

Mark intill byggnad:	-----
Dränering:	Ej besiktningsbart.
Grundsockel:	-----
Krypgrund:	<i>Sluten grund med sorptionsavfuktare.</i> -----
Fasader:	-----
Fönster/dörrar:	Fönsterfoder i övre plan med målningsbehov.
Yttertak:	<i>Ytterbeläggning med betongpannor, underlag med dukar.</i> Nocktätband ligger lokalt felaktigt. Något trånga vinkelrännor vid kupa. Vindskivor med målningsbehov.
Hanvind:	Ej besiktningsbart.
Kattvindsutrymmen:	<i>Varmutrymmen d.v.s. parallelltaksisolering.</i> -----
Snedtak:	Ej besiktningsbart.
Hängrännor/stuprör:	-----

3.1	<p>Krypgrund. I krypgrunder kan det periodvis bli hög relativ fuktighet. Hög luftfuktighet i utrymmet medför risk för fuktrelaterade skador på trämaterial som exponeras mot utrymmet. I denna grund har ventiler satts igen och utrymmet har försetts med ett avfuktningssaggregat. En korrekt fungerande krypgrundsavfuktare decimerar riskmomentet.</p>
3.2	<p>Badrum, rör genomföringar. Rör genomföringar i golv (trycksatta rör) medför ökad risk för fuktinträning till underliggande/intilliggande konstruktioner och därmed risk för fuktrelaterade skador.</p>

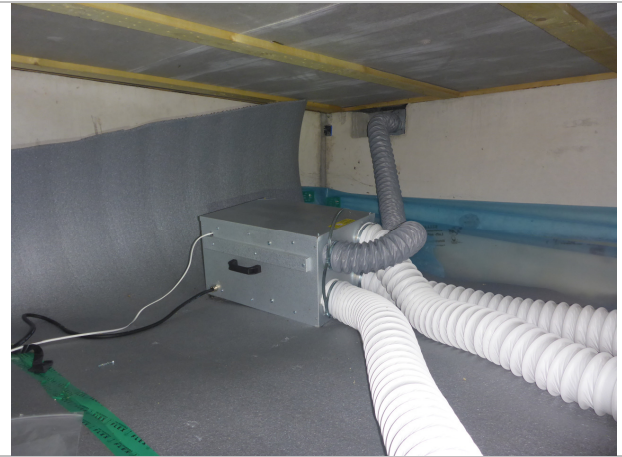
Krypgrund, avfuktare.

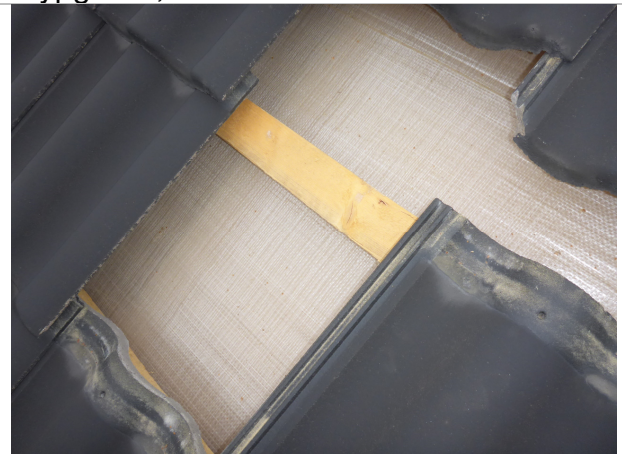
Yttertak/underlag.

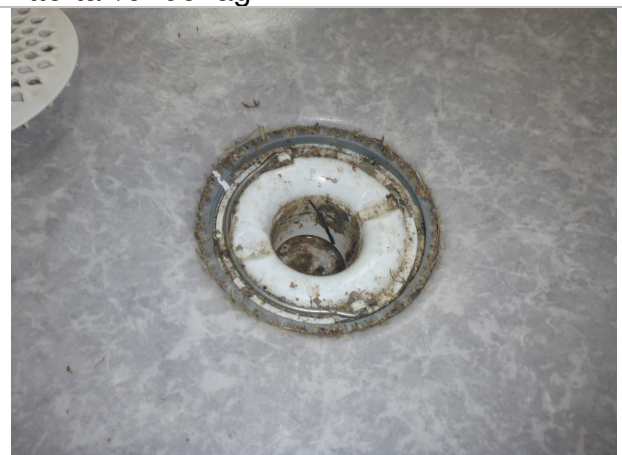
Golvbrunn.

Hall:	-----
Wc/duschrum:	<i>Golv: plastmatta. Väggar: våtrumsskivor. Fristående badkar.</i> Rör genomföringar i golv/klack. Rör med korta inbördes avstånd. Ej tätskikt på klack.
Sovrum:	-----
Sovrum o klädk:	-----
Wc:	-----
Vardagsrum:	Parti med golvknarr.
Kök:	-----
Tvätt o teknik:	<i>Golv: plastmatta. Väggar: plastmatta.</i> -----
