2024-08-16

Utlåtande över ÖVERLÅTELSEBESIKTNING

Marma 2:59
Myrvägen 19, 747 32 Alunda

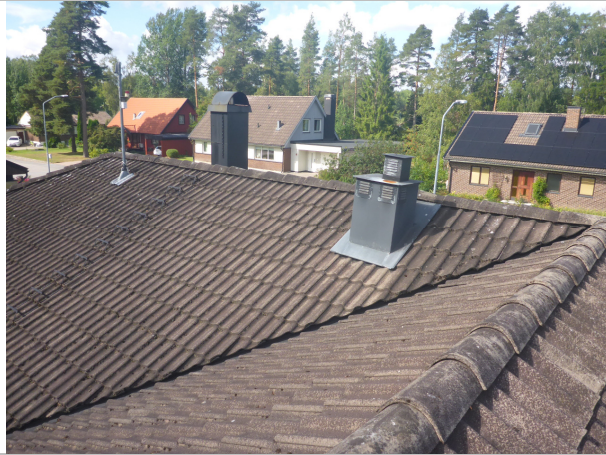
Yttertak.

Mark intill byggnad:	-----
Dränering:	Ej besiktningsbart.
Grundsockel:	Färgsläpp på sockel.
Grundläggning:	<i>Betongplatta på mark med överliggande isolering. Se pkt Riskanalys.</i>
Fasader:	Förekommer sprickor i fasader. Fasadmurning utan dräneringsöppningar.
Fönster/dörrar:	-----
Yttertak:	<i>Ytterbeläggning med betongpannor, underlag med panel och underlagspapp. Något trång vinkelränna. Ej tätband vid valmnockar.</i>
Vindsutrymme:	<i>Bjälklagsisolering med omkring 22 cm mineralull. Trångt ner mot takfot i vissa fack. Missfärgningar/fuktroskanter på virke vid genomföring för ventilation och vid vinkelränna. Fuktrosor på papp på bjälklagsisolering i områdena. Område med ytliga missfärgningar/beläggningar/ påväxt på yttertakspanel. Ej insektsnät vid ventilationsspaltöppningar i takfot.</i>
Hängrännor/stuprör:	Stuprör med inåtvända falsskarvar.
Garage:	Vissa färgsläpp på panel.

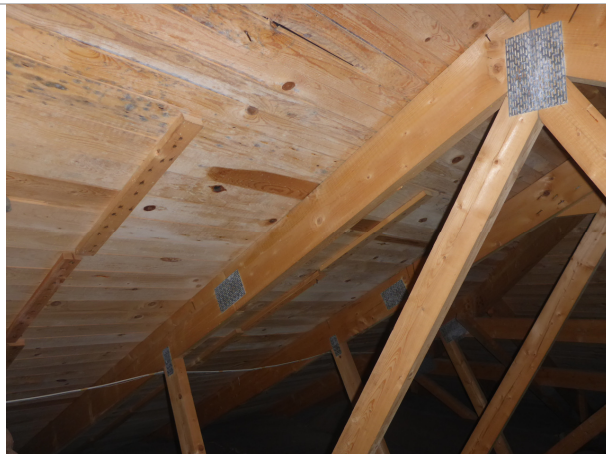
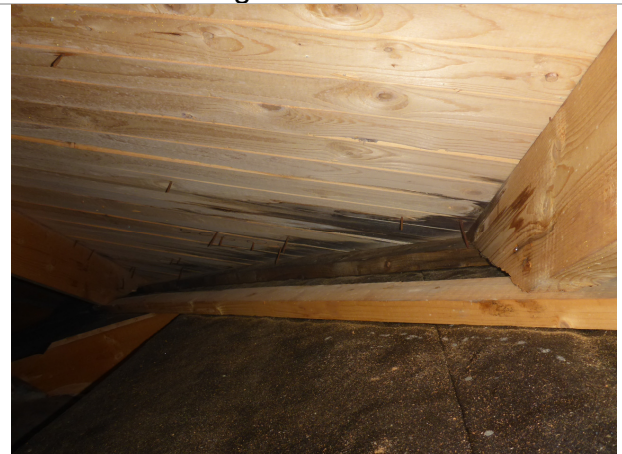
4.1	Vind/yttertak. Förekommer missfärgningar, fuktroskanter, påväxt på virke.
	Utredning som visar på orsak, omfattning och eventuella åtgärder.

Vind.

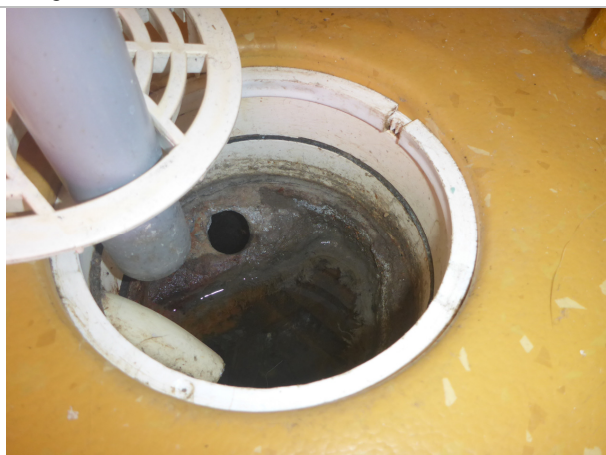
Hall:	-----
Wc:	Plastmatta ej uppdragen vid kanter.
Sovrum:	-----
Sovrum:	-----
Badrum:	<i>Golv: plastmatta. Väggar: målad väv. Fristående badkar.</i> Rostig golvbrunn. Klämring ansluter ej riktigt ner mot brunnsäte. Enstaka otät håltagning i vägg.
Sovrum o klädk:	-----
Kök:	Droppskydd på skåpbotten under diskbänk ej uppdraget vid kanter. Slangar för diskmaskin ej uppfästa under diskbänk.
Vardagsrum:	-----
Tvätt:	<i>Golv: plastmatta. Väggar: våtrumstapet.</i> Avstånd mellan golvbrunn och vägg <20 cm. Saknas plugg i rensöppning i golvbrunn. Rör genomföringar i golv (trycksatta rör). Vissa rör nära golvbrunn. Glipar i mattskarvar. Plastmatta glipar vid tröskel.
Förråd:	Rostig golvbrunn. Dusch används inte enligt säljare.
Garage/förråd:	Rostig golvbrunn.

Tvätt, golvbrunn.

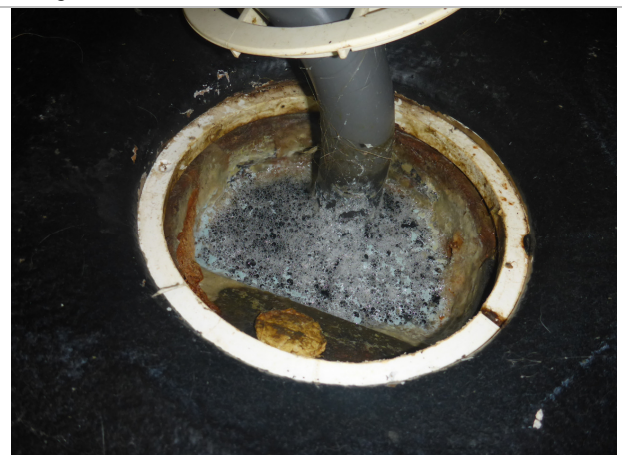
Bad, golvbrunn.
