Besiktningssprotokoll

Anticimex Överlåtelsebesiktning av småhus - nivå 1

Fastighetsbeteckning: Nåntuna 5:114	
Fastighetsägare: Martin Karl Christer Lindström	
Fastighetsadress: Kornvägen 7	
Postnummer: 757 52	Ort: Uppsala

Besiktningdatum: 2023-06-28	Protokollnummer: 67686972
Temperatur: 18 °C	Väderlek: Halvklart
Tekniker: Christoffer Borefur	
E-post: c.borefur@Anticimex.se	
Kontor: Uppsala	
Närvarande: Martin Lindström My Skogberg

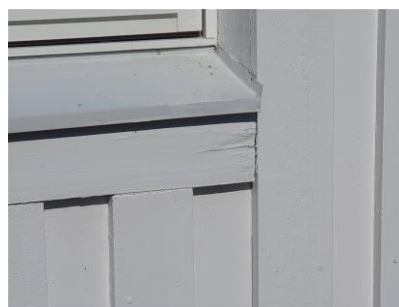
Utvändigt / Fasad

Mindre omfattning av fasadpanelen och tillhörande träkonstruktioner är i behov av kompletterande målning. Vidare har enstaka brädor rötskador och torrsprickor.

Fasadbeklädnad och träkonstruktioner där målningsbehov finns kan få mer fukt- och rötskador på grund av sämre vattenavvisande förmåga. För att undvika följdskador kan rötskadad träpanel bytas ut.

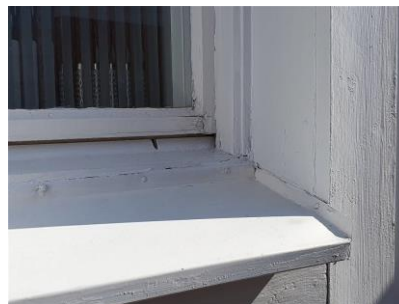
Utvändigt / Fönster

- ✎ Äldre fönster är i behov av kompletterande målning och underhåll. Vidare ansluter fönsterbleck bristfälligt mot foder.

Fönsterbågar och fönsterkarmar där målningsbehov finns kan få fukt- och rötskador på grund av sämre vattenavvisande förmåga.

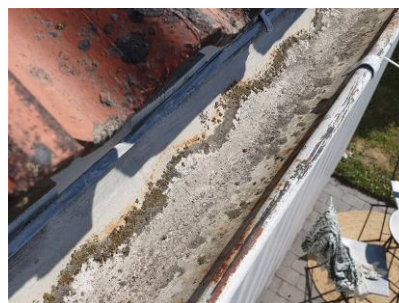
Utvändigt / Hängrännor / Stuprör

- ✎ Hängrännor och stuprör är äldre samt rostiga.

Äldre samt rostiga hängrännor och stuprör kan börja läcka, vilket kan utsätta fasad och grund för en ökad fuktbelastning.

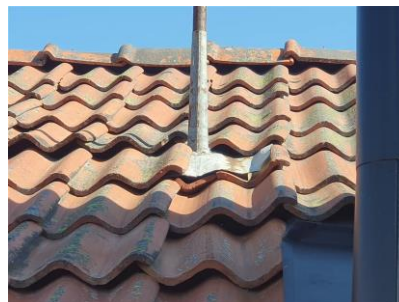
Utvändigt / Tak

- ✎ Tegelpannor är äldre och vissa pannor ligger något bristfälligt mot takbeklädnaden. Vidare är plåtdetaljerna kring det gamla expansionskärlet äldre och takfotsplåt finns inte.

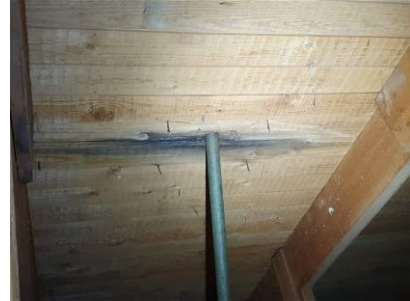
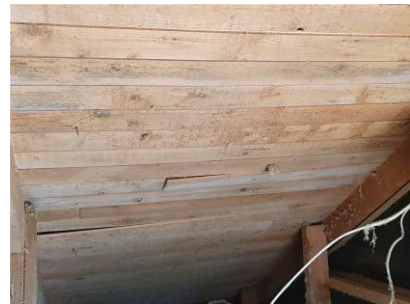
Utvändigt / Vind

Underlagstaket har äldre fuktfläckar.

Noterade fuktfläckar uppstod innan takomläggningen.

Mikrobiell påväxt finns på underlagstaket och bedöms vara äldre.

Detta är ett tecken på att vinden tidigare har tillförts fukt inifrån bostaden. Detta bedöms nu vara åtgärdat i samband med installationen av FTX-systemet.

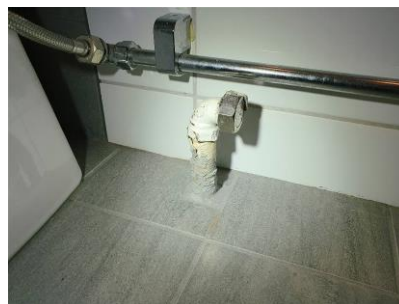
Entréplan / Dusch / WC

Rör genomföring finns i golv.

Rör genomföringar i golvet kan medföra att vatten eventuellt tränger ner i omkringliggande konstruktioner och orsakar fuktskador.

Normala fuktvärden indikerades mot klinker/kakel.

För att minska risken för fuktskador rekommenderas att undvika direkt vattenbegjutning kring rören.

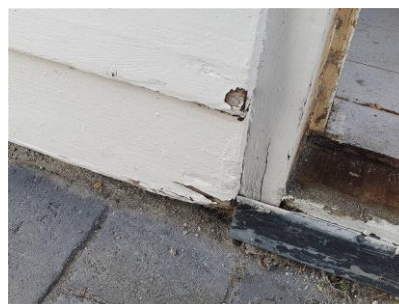
Utvändigt / Fasad

Mindre omfattning av fasadpanelen och tillhörande träkonstruktioner är i behov av kompletterande målning.

Fasadbeklädnad och träkonstruktioner där målningsbehov finns kan få fukt- och rötskador på grund av sämre vattenavvisande förmåga.

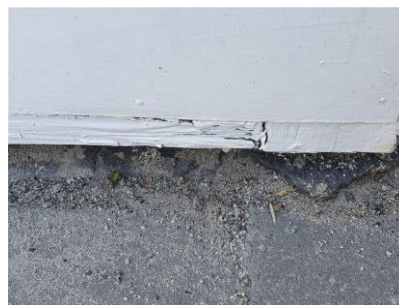
Utvändigt / Dörrar

Garageport och dörr är i behov av kompletterande målning där även mindre rötskador finns.

Träkonstruktioner där målningsbehov finns kan få mer fukt- och rötskador på grund av sämre vattenavvisande förmåga. För att undvika följskador kan rötskadad träpanel bytas ut.

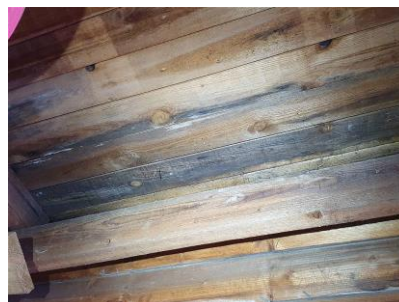
Utvändigt / Tak

Takpappen är äldre och fuktfläckar finns på underlagstaket.

Tätskiktet på ett platt/låglutande tak har enligt vår bedömning en begränsad livslängd. Eftersom takpappen är äldre har det ett minskat motstånd mot vattengenomträngning. Detta i sin tur kan leda till att takkonstruktionen drabbas av fuktskador.
