2024-09-10

Utlåtande över ÖVERLÅTELSEBESIKTNING

Berthåga 36:29
Pimpstensvägen 45, 752 67 Uppsala

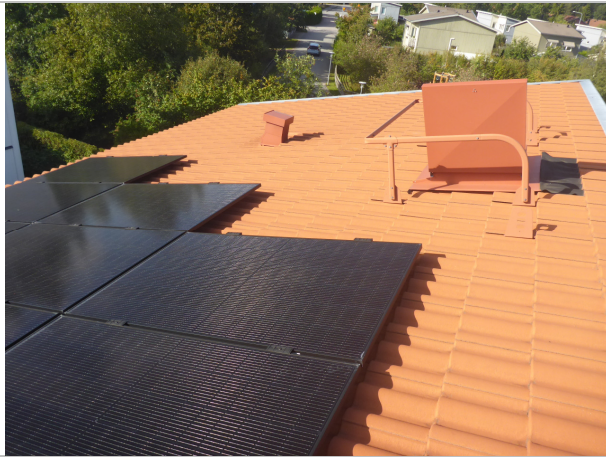
Yttertak.

Mark intill byggnad:	-----
Dränering:	Ej besiktningsbart.
Grundsockel:	Krackeleringar i ytskikt på sockelelement.
Grundläggning:	<i>Betongplatta på mark med underliggande isolering.</i> -----
Fasader:	Delar av fasadpanel med avmattning i färg och färgsläpp. Förekommer sprickor i puts vid materialmöten. Glipar vid smyg vid putskant vid vissa fönsterbleck. Glipar vid infästningar rörsvep hörn NV. Färgsläpp på puts upptill fasadhörn södersida. Fasadputs av typen enstegstätad. Se pkt Riskanalys.
Fönster/dörrar:	Färgsläpp dörrkarm vid södersida.
Yttertak:	<i>Ytterbeläggning med betongpannor, underlag med panel och underlagspapp.</i> Pannor glipor vid konsoler för räcke och fäste. Enstaka panna spräckt. Håltaging i plåtanslutning lågdel.
Vindsutrymme:	<i>Bjälklagsisolering med 35-45 cm lösull.</i> Lokalt område med missfärgningar och fuktroskanter på yttertakspanel (området sammanfaller med plats för en konsol för räcke).
