2024-09-10

Utlåtande över ÖVERLÅTELSEBESIKTNING

Berthåga 36:29
Pimpstensvägen 45, 752 67 Uppsala

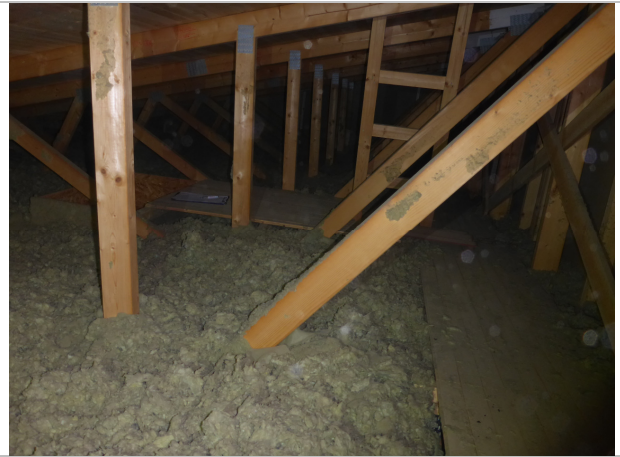
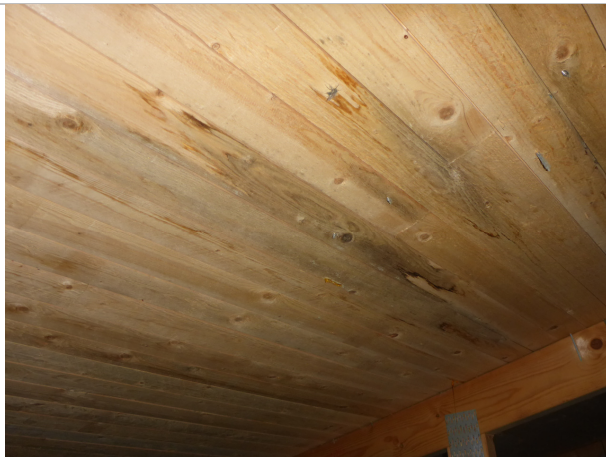
Vind.

4.1	Område med missfärgningar/fuktroskanter på yttertakspanel i vind.
	Utredning som visar på orsak, omfattning och eventuella åtgärder.

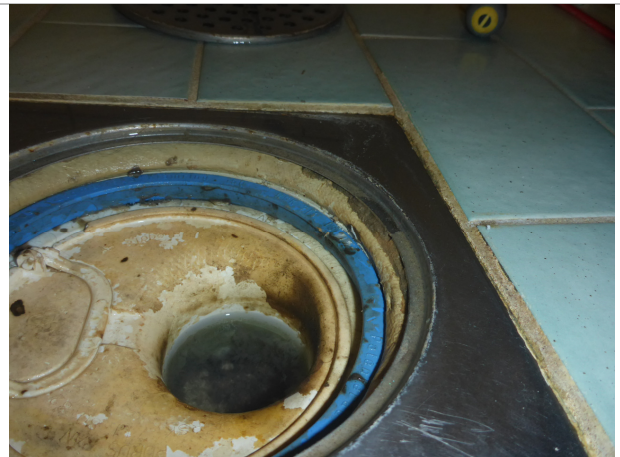
Dusch öv, golvbrunn

Hall:	-----
Wc/duschrum:	<i>Golv: klinker. Väggar: kakel. Duschplats med duschdörrar.</i> Rör genomföringar i golv (trycksatta rör). Tätskikt ansluter delvis inte in bakom klämring i golvbrunn.
Sovrum S o klädk:	Ytor i klädkammare ej helt åtkomliga.
Sovrum NV:	-----
Sovrum NO o klädk:	-----
