2024-11-06

Utlåtande över ÖVERLÅTELSEBESIKTNING

Films-Österby 4:7
Filmvägen 12, 748 31 Österbybruk

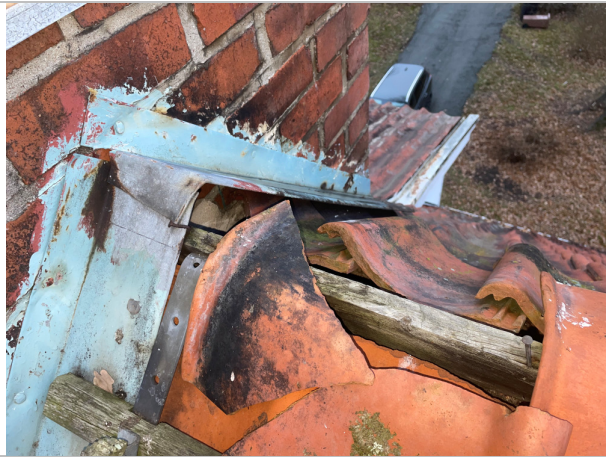
Yttertak.

3.4	Brister i yttertaksbeläggningen medför risk för läckage och för fuktrelaterade skador på underlagstak, takstolar etc.
3.5	Brister i yttertaksbeläggningen medför risk för läckage och för fuktrelaterade skador på underlagstak, takstolar etc.

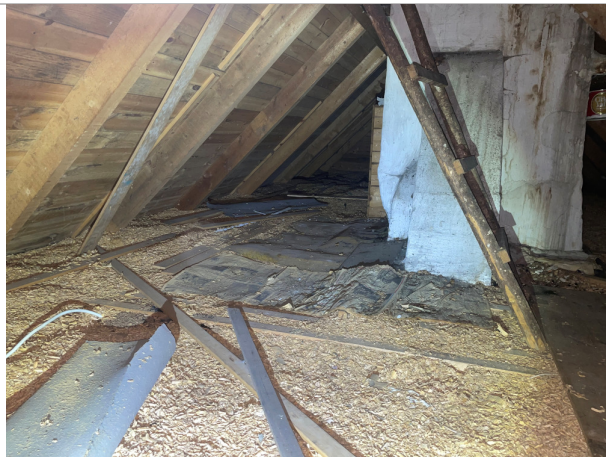
Vind.

4.1	Förekommer missfärgningar på nymålade ytor i källare.
4.2	Missfärgningar/påväxt på virke i vind.
	Utredning som visar på orsak, omfattning och eventuella åtgärder.

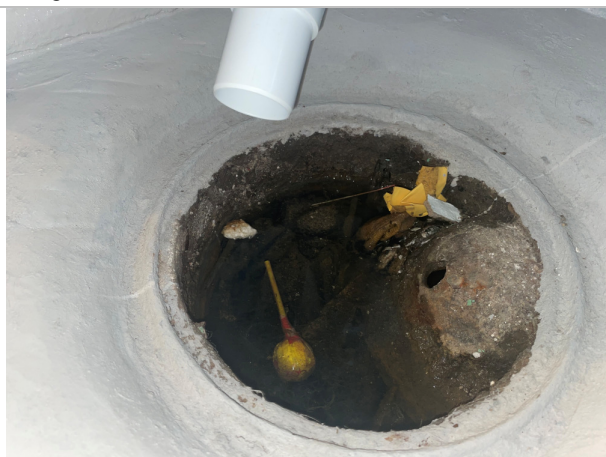
Allmänt:	Ytor nymålade. Övermålade färg- och putssläpp.
Hall:	-----
Wc:	Ventilation saknas.
Pannrum:	Rostig golvbrunn. Saknas plugg i rensöppning i brunn. Rostigt/ärgigt på rörkoppling vid tak bakom elpanna. Missfärgningar på väggar.
Garage:	Otät port.
Förråd Ö:	Missfärgningar och utfällningar på yttervägg.
Förråd S:	Ej friskluftsventil.

3.7	Gjutjärnsbrunnar/rör, galvade rör med korrosion medför risk för läckage och därmed risk för fuktrelaterade skador.

Källare, golvbrunn.

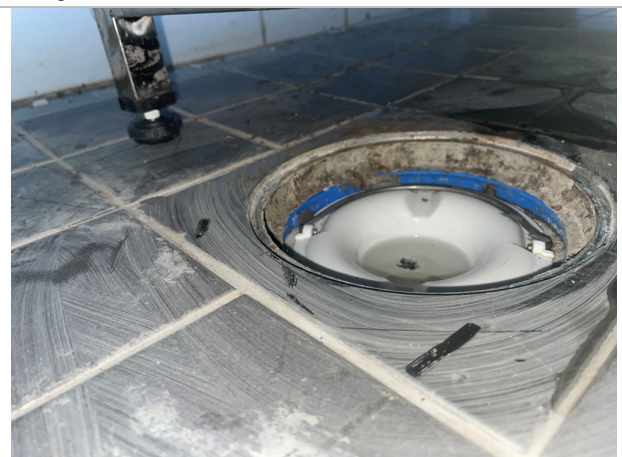
Dusch, golvbrunn.

3.6	Brister/avvikelser i våtrum och i utrymmen med vatteninstallationer medför risk för fuktinträning till bakomliggande/intilliggande konstruktioner och därmed risk för fuktrelaterade skador.

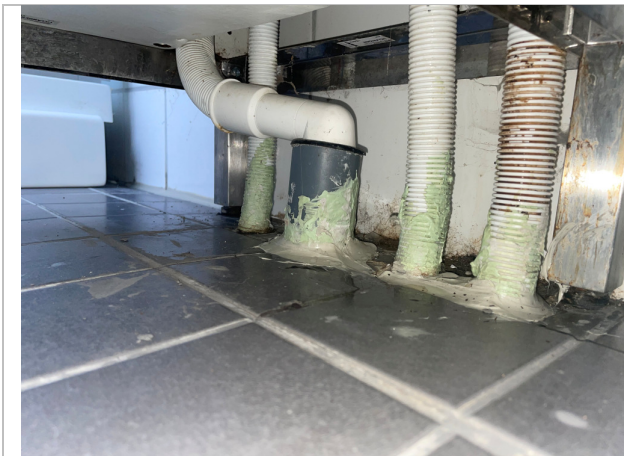
Hall:	-----
Klädkammare:	Fuktroskanter på skivor i tak.
Sidoförråd:	-----
Wc/duschrum:	<i>Golv: klinker. Väggar: kakel. Duschkabin.</i> Flertal rörgenomföringar i golv (trycksatta rör). Bristfällig lutning i golv. Klinkergolv med en del ojämnheter/fogsprång. Spricka i klinkerfogar vid rumsmitt. Plattsättning med något oestetiskt utförande. Saknas ventilation. Tätskikt bakom klinker och kakel är inte besiktningsbart.
Sovrum NO o sidoförråd:	Fuktroskanter/missfärgningar på virke i hörn i förråd. Ej friskluftsventil.
Sovrum S o sidoförråd:	Ej friskluftsventil.

Wc/duschrum, rör.
