2024-12-09

Utlåtande över ÖVERLÅTELSEBESIKTNING

Forkarby 2:6
Forkarby 329, 755 93 Uppsala

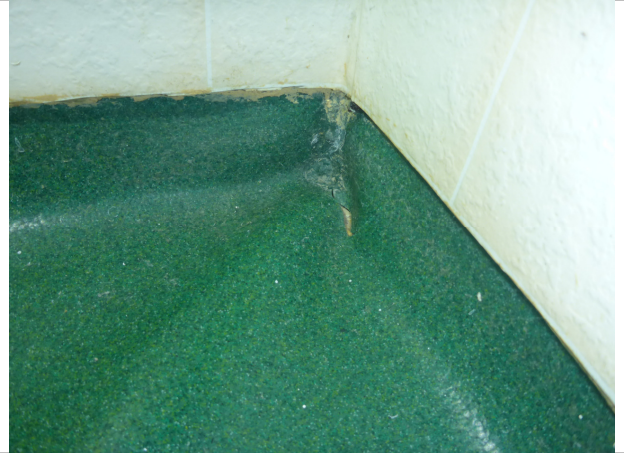
Bad, plastmatta.
