Utlåtande över ÖVERLÅTELSEBESIKTNING

Rörby 8:140
Målstavägen 10E, 743 81 Bälinge

Fastighetsbeteckning:	Rörby 8:140
Adress:	Målstavägen 10E
Postnummer och ort:	743 81 Bälinge
Kommun:	Uppsala
Fastighetsägare:	Johan och Anna-Karin Eriksson

Omfattning:	En okulär besiktning av huvudbyggnad och vidbyggnad. Altaner, terrasser, tak över altaner, inglasningar, uterum etc. besiktigas inte.
Besiktningsdag:	2025-01-28 klockan 08.30
Närvarande:	Johan och Anna-Karin Eriksson

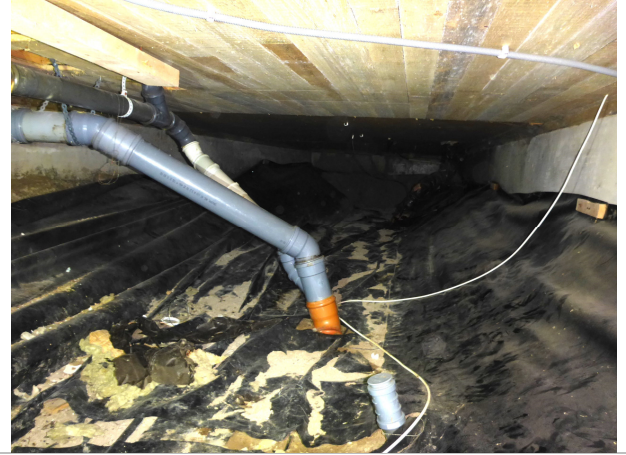
Krypgrund.

Mark intill byggnad:	Bitvis matjord/gräs invid grundsockel.
Dränering:	Ej besiktningsbart.
Grundsockel:	-----
Krypgrund:	Plastfolie på mark bitvis trasigt/bitvis med bristfällig täckning. Förekommer synlig påväxt på mark. Bottenbjälklag med tryckimpregnerat virke. Materiallukt/jordlukt i utrymmet. Endast mindre del av krypgrund besiktningsbart.
Betongplatta:	<i>Betongplatta på mark med underliggande isolering.</i> -----
Fasader:	Fasadpanel med färgsläpp och rötskador.
Fönster/dörrar:	Förrådsdörrar med färgsläpp och skador.
Yttertak:	Parti med ojämnhet i underlag vid förråd.
Vind:	Finns inte/ej besiktningsbart.
Hängrännor/stuprör:	-----
Övrigt:	Rör vid värmepump delvis oisolerade. Kondensvatten från värmepump ej avlett.
