# VärderingsInstitutet & Löhman FastighetsKonsulter AB

2026-05-28

## Utlåtande över ÖVERLÅTELSEBESIKTNING

Ekhamn 2:2  
Södra Ekhamn Stentorpet 30, 741 91 Knivsta

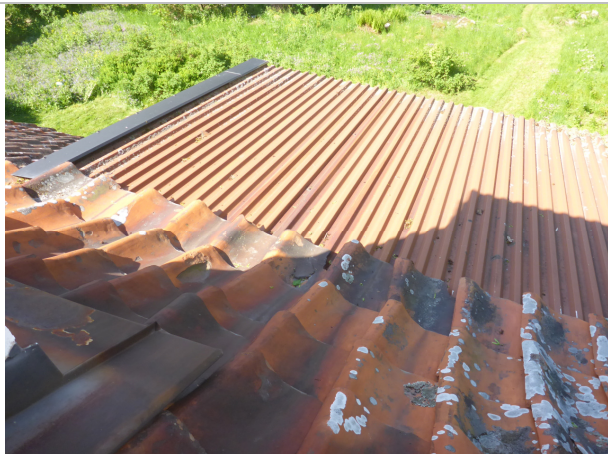
Yttertak.

| Yttertak: | <i>Ytterbeläggning med tegelpannor, underlag med panel.</i><br>Färgsläpp på bandtäckt plåt.<br>Högåldriga takpannor, pannor bitvis med dålig<br>anliggning/glipar vid skarvar samt enstaka panna<br>trasig.<br>Rostigt plåtbeslag vid skorsten.<br>Färgsläpp på vindskivor.<br>Putssläpp på skorsten.<br>Se Riskanalys. |

| <b>Yttertak</b><br>Yttertak där underlaget består av träpanel och yttertak med låg lutning ställs höga krav på ytterbeläggningens täthet. Brister i ytterbeläggningen medför risk för fuktinträngning och därmed risk för fuktrelaterade skador på underlagstak, takstolar etc. |

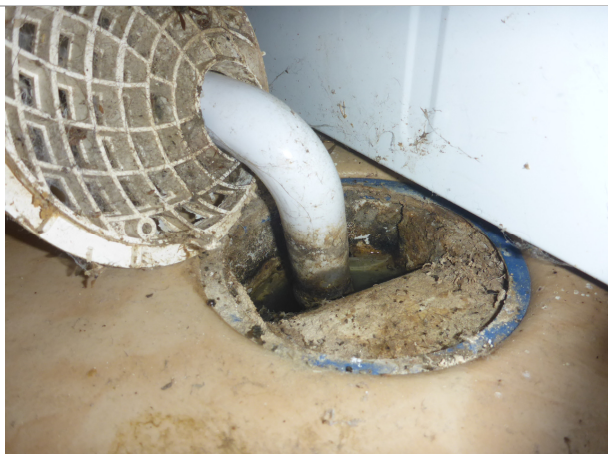
Tvätt, golvbrunn.

| Tvätt: | <i>Golv: plastmatta. Väggar: plastmatta.</i><br>Fönsterdörr sluter ej tätt.<br>Väggmatta med dragningar/släpp och enstaka skada.<br>Saknas frånluftsventilation.<br>Se Riskanalys. |

| <b>Våtrum</b><br>Avvikelser/brister i våtrum såsom felaktig tätskiktanslutning i golvbrunn, avvikande rörgenomföringar i golv medför ökad risk för skada och fuktinträngning till bakomliggande/intilliggande konstruktioner och därmed risk för fuktrelaterade skador. |

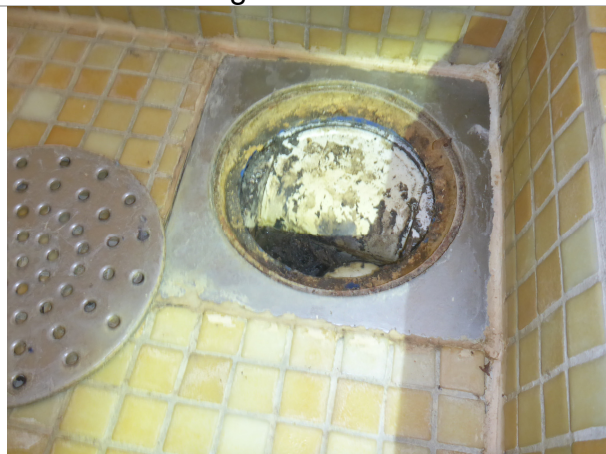
Dusch, golvbrunn.

| Wc/duschrum: | <i>Golv: mosaik. Väggar: kakel.</i><br>Duschplats/golvbrunn avgränsad från övrigt rum med sarg.<br>Golvbrunn nära sarg.<br>Sarg med vissa sprickor och släppta plattor.<br>Förekommer bomplattor på golv.<br>Spricka i enstaka kakelplatta.<br>Förekommer otätade håltagningar i vägg.<br>Duschhållare sitter löst.<br>Saknas frånluftsventilation.<br>Se Riskanalys. |
