Uppdragsnummer 70236  
2025-201

## ÖVERLÅTELSEBESIKTNING

LÅGBOL 1:11

Lågbol 101, 741 98 Knutby

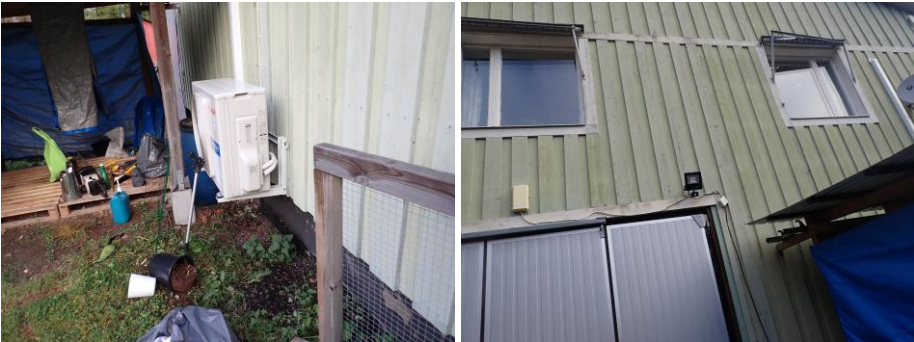
| Fasad: | <p>Fasaden är allmänt urblekt och missfärgad.<br/>Spillvatten från luft/luftvärmepumpen leds inte bort från husgrunden.</p> <div></div> |

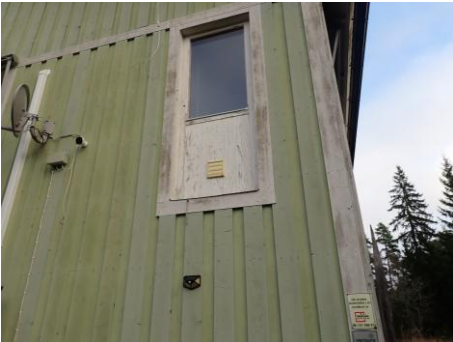
| Dörrar: | <p>Balkongdörren har kraftigt eftersatt underhåll med färgskador och begynnande röta.<br/>Räcke saknas till balkongdörren.</p> <div></div> |

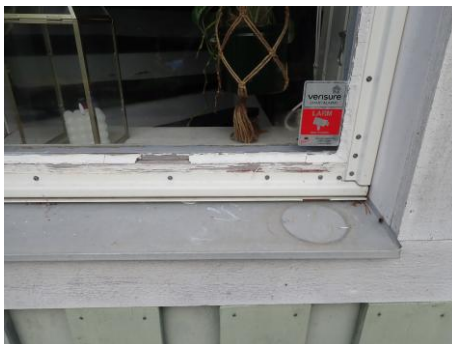
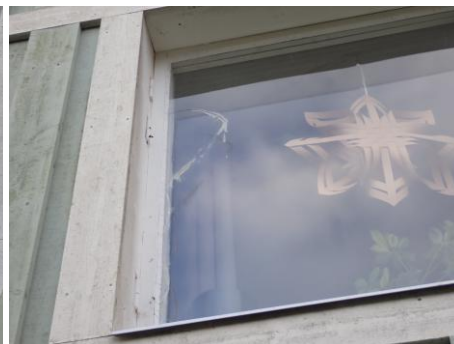
**Fönster:**

Fönster med eftersatt underhåll som färg och kittskador.  
Flera fönsterglas med sprickor.  
Isolerglas är äldre än 20 år med ökad risk för ålderslitage som tex punktering (läckage i glaskassetterna).

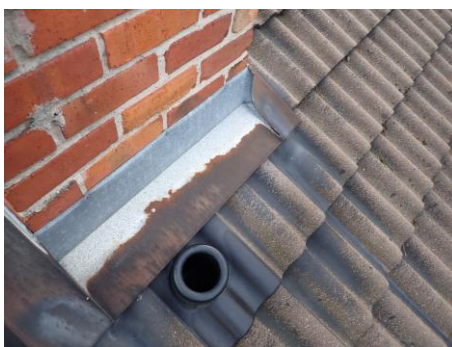
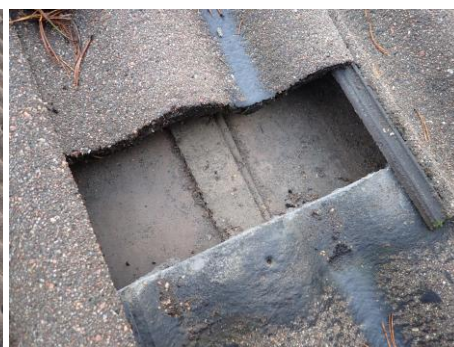
**Yttertak:**

Nockband saknas.  
Takplåtar med dåligt överlapp över takpannorna.  
Tak med underliggande takboard är en känd riskkonstruktion.  
Med anledning av ovanstående noterade brister, svaga punkter se riskanalys.  
En del fogskador förekommer på skorstenen.  
Vindskivorna är färgflagnande och bär på begynnande röta.  
Taket är av säkerhetsskäl endast besiktigad begränsat från markstege vid takfot samt i anslutning till takstegen.

Huset har undertak av takboard. Det är känt att takboard är relativt fuktkänslig och att det ofta uppträder missfärgningar/fuktfläckar på grund av att snö/regn kan leta sig in under plåtbeslag och takpannor vid hårda vindlaster eller trasiga takpannor och brister vid takplåtar. Om så är fallet kan detta orsaka fukt, mögel och/eller rötelaterade skador i underliggande konstruktioner. Viktigt att noterade brister på taket som dåliga plåtar, trasiga takpannor och liknande åtgärdas då underlagstaket inte har något vidare fuktmotstånd. Det rekommenderas att kontinuerlig och löpande kontroll sker av tak och vindsutrymmena för att säkerställa att förhållandena inte förändras/förvärras.

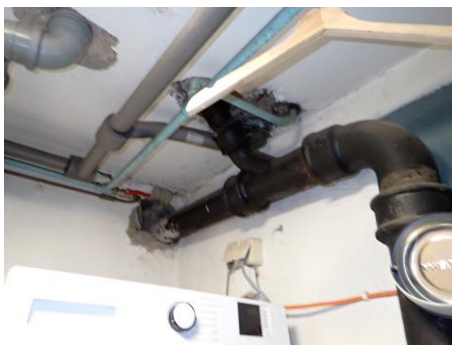
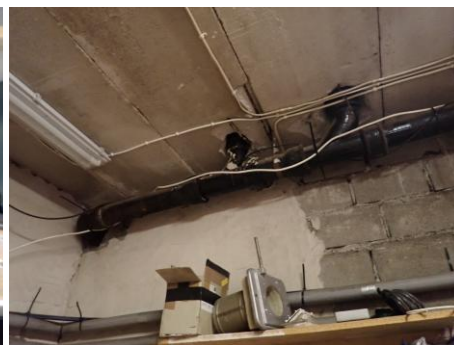
Självdraagsventilation fungerar erfarenhetsmässigt dåligt och tilluftsdon saknas delvis.

Äldre VS installationer förekommer i huset. Kontakt med fackman rekommenderas för översyn och eventuellt utbyte.

Diverse rörelsesprickor förekommer på väggar.

Uppreglade golv förekommer på entréplanet. Se riskanalys.

Risk föreligger för att inklädda delar och/eller trädetaljer samt övrigt organiskt material som ansluter mot golv och väggar (trösklar, limmer, textil, papperstapeter och dylikt) i källaren kan ha fukt, mögel och rötrelaterade skador med anledning av normalt förekommande fuktvandring genom grundmurar och golv samt om brister förekommer i dagvattenledningar, dränering och tätskikt. Risk föreligger även för färg och putssläpp på grundmurarna vid hög fuktbelastning. Eventuellt inbyggt/nyttjande av tryckimpregnerat virke i konstruktionen kan leda till kraftig avvikande lukt.

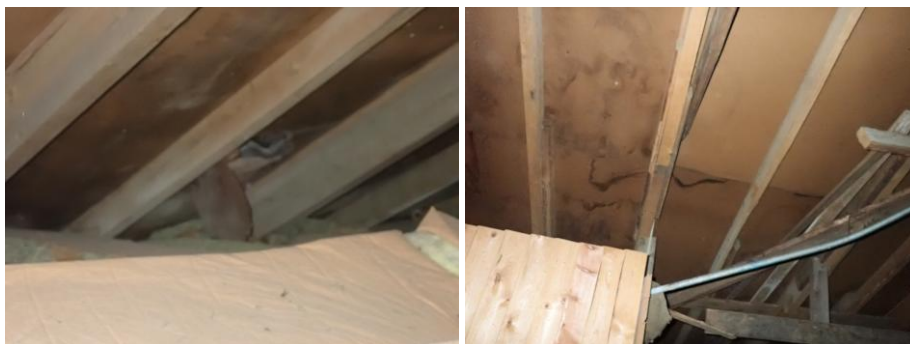
**Vind**

Flera fuktrosor förekommer på takboarden, främst i anslutning till takgenomföringar ochnock.  
Mindre skada på en takboard.  
Med anledning av ovanstående noterade brister, svaga punkter se riskanalys.  
Godkänd landgång saknades.

Huset har undertak av takboard. Det är känt att takboard är relativt fuktkänslig och att det ofta uppträder missfärgningar/fuktfläckar på grund av att snö/regn kan leta sig in under plåtbeslag och takpannor vid hårda vindlaster eller trasiga takpannor och brister vid takplåtar. Om så är fallet kan detta orsaka fukt, mögel och/eller rötrelaterade skador i underliggande konstruktioner. Viktigt att noterade brister på taket som dåliga plåtar, trasiga takpannor och liknande åtgärdas då underlagstaket inte har något vidare fuktmotstånd. Det rekommenderas att kontinuerlig och löpande kontroll sker av tak och vindsutrymmena för att säkerställa att förhållandena inte förändras/förvärras.
