# VärderingsInstitutet & Löhman FastighetsKonsulter AB

2026-08-03

## Utlåtande över ÖVERLÅTELSEBESIKTNING

Sandika 9:22  
Notvallen 17, 742 92 Östhammar

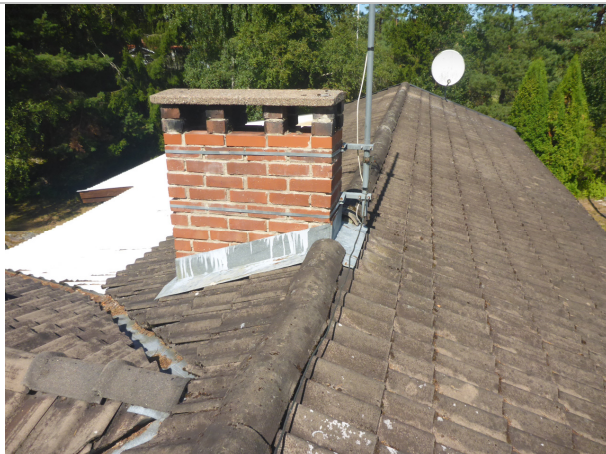
Yttertak.

| Yttertak: | <i>Ytterbeläggning med betongpannor, underlag med underlagspapp och del med ytpapp.</i><br>Takytor med ojämnheter/deformationer (böljar).<br>En del skräp på takytor/i vinkelrännor.<br>Rostiga plåtdetaljer.<br>Enstaka vindskivebeslag sitter löst.<br>Saknas enstaka skuren panna vid vinkelränna.<br>Plåtbeslag vid skorsten glipar.<br>Förekommer rötskador i vindskivor.<br>Se Riskanalys. |

Äldre yttertaksbeläggning. Brister i yttertaksbeläggningen medför risk för läckage och för fuktrelaterade skador på underlagstak, takstolar etc.  
Deformationer/böjningar i takkonstruktioner indikerar på sättningar.

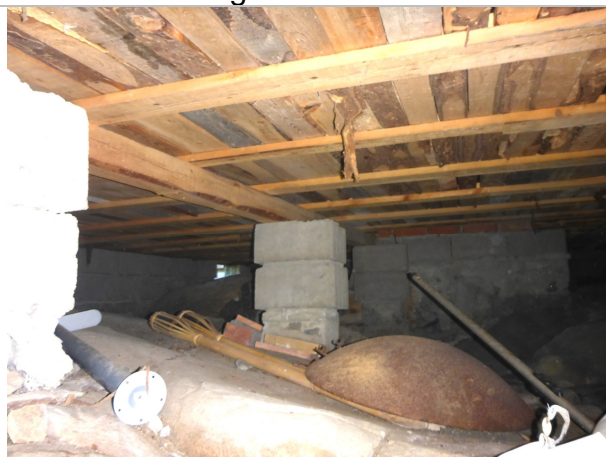
Krypgrund.

| Krypgrund: | Grundbotten med berg i dagen.<br>Lokalt parti med fuktig jord på berg.<br>Ej anliggning mellan enstaka bärlina och bjälklag.<br>Parti med hårfina missfärgningar på blindbottenbrädor.<br>Spår av insektsangrepp i blindbottenbrädor (kvar-sittande bark).<br>Kvarlämnat formvirke vid enstaka fundament.<br>Se Riskanalys. |

I krypgrunder kan det periodvis bli hög relativ fuktighet. Mark med inlutning mot byggnaden, brister i takavvattning etc. kan medföra ökad fuktbelastning på grundkonstruktionen. Hög luftfuktighet i utrymmet medför risk för fuktrelaterade skador på bärlinor, blindbottenbrädor, underslag, syllar etc.

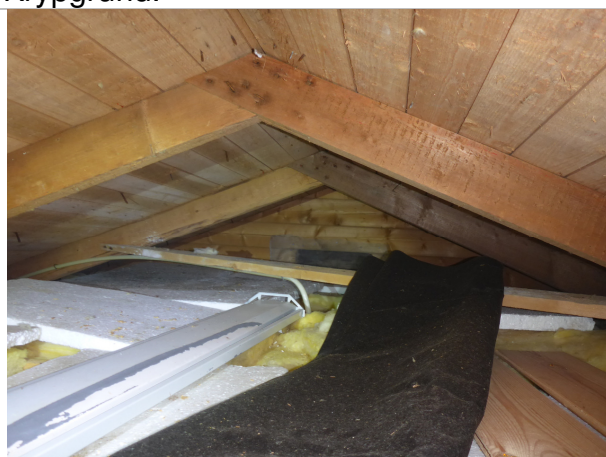
Vind.

| Vindsutrymme: | Endast mindre del åtkomligt för besiktning (via redskapsförråd vid västersida).<br>--- |

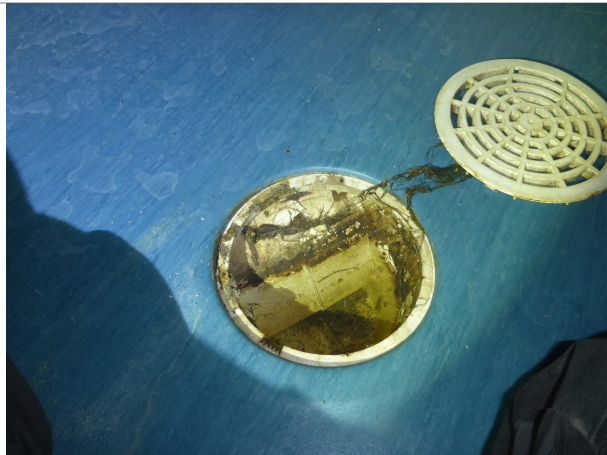
Dusch, golvbrunn.

| Tvätt o duschrum: | Klämring i golvbrunn sitter löst.<br>Tapet med en del skador och dragningar.<br>Ventil i yttervägg. |

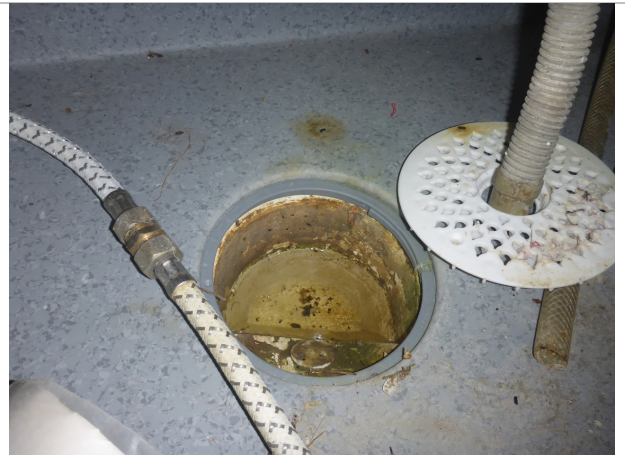
Teknikutrymme, golvbrunn.

| Teknikutrymme/tvätt: | Avstånd mellan golvbrunn och vägg <20 cm.<br>Bristfällig lutning i golv. |
