2026-09-14

## Utlåtande över ÖVERLÅTELSEBESIKTNING

Lytta 1:177  
Gråalsvägen 54, 755 50 Uppsala

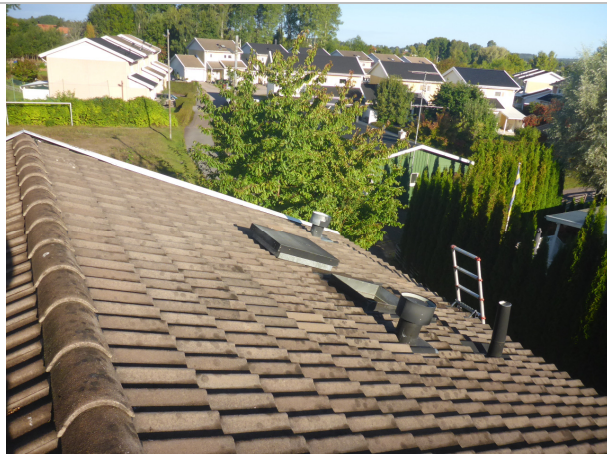
Yttertak.

| Yttertak: | Några pannor spräckta vid kanter/hörn.<br>Färgsläpp på plåtdetaljer.<br>Underhållsbehov vindskivor.<br>Se Riskanalys. |

Äldre yttertaksbeläggning. Brister i yttertaksbeläggningen medför risk för läckage och för fuktrelaterade skador på underlagstak, takstolar etc.

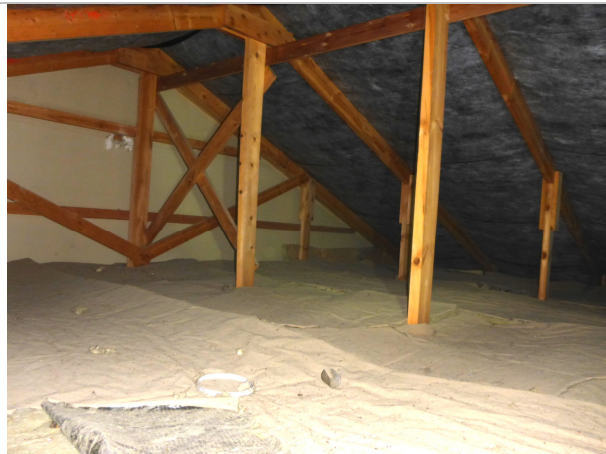
Vind.

| Vindsutrymme: | <i>Bjälklagsisolering med omkring 25 cm mineralull.</i><br>Ej monterat landgång, utrymmet besiktigt från lucka.<br>Ej insektsnät vid ventilationsspaltöppningar vid takfot.<br>Missfärgningar/fuktroskanter på enstaka takstols-<br>överram. |

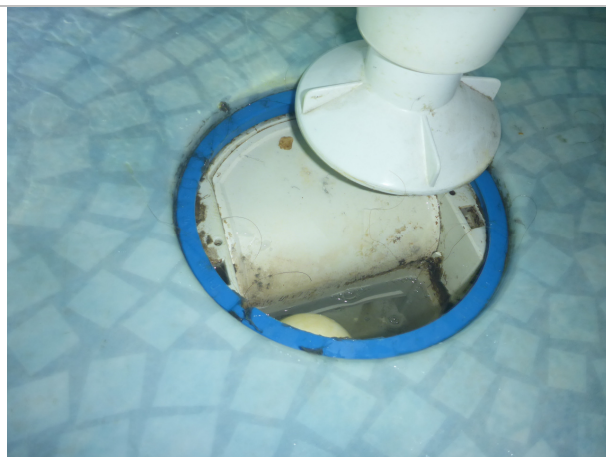
Badrum, golvbrunn.

| Badrum: | <i>Golv: plastmatta. Väggar: plastmatta. Fristående badkar.</i><br>Rör genomföringar i golv (trycksatta rör).<br>Otäta håltagningar i vägg.<br>Avstånd mellan golvbrunn och vägg <20 cm.<br>Se Riskanalys. |

Avvikelser/brister i våtrum såsom rörgenomföringar i golv, avvikande tätskiktsanslutning i golvbrunn, otäta håltagningar i vägg etc. medför ökad risk för fuktinträngning till bakomliggande/intilliggande konstruktioner och därmed risk för fuktrelaterade skador.

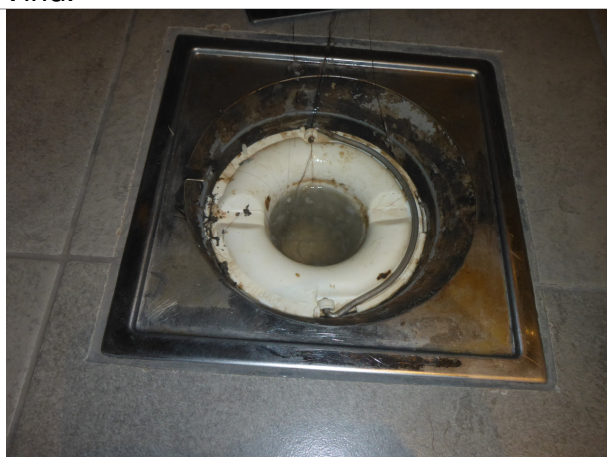
Wc/duschrum, golvbrunn.

| Wc/duschrum: | <i>Golv: klinker. Väggar: kakel. Duschplats med skärm/ duschdörr. Utrymmet renoverat 2021, våtrumsintyg finns inte.</i><br>Tätskikt ansluter in under klämring i golvbrunn.<br>Se Riskanalys. |

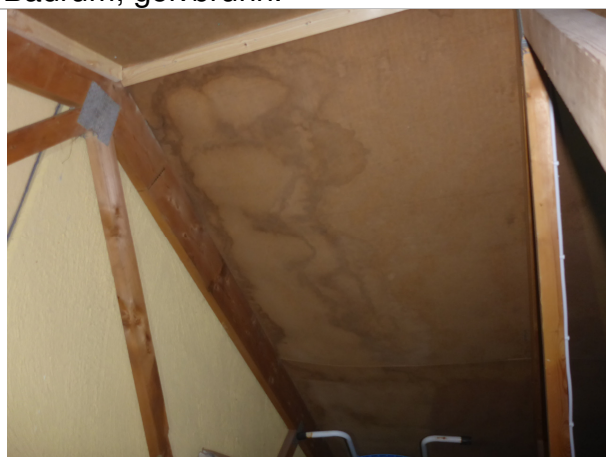
Garage, vind/underlagstak.

| Garage: | Viss moss påväxt på takpannor.<br>Ej monteratnocktätband.<br>Hängrännor med rensbehov.<br>Port med frilagda fjädrar.<br>Fanérsador på ytterdörr.<br>Missfärgningar/fuktroskanter på underlagtskivor. Se Fortsatt teknisk utredning. |

Missfärgningar/fuktroskanter på underlagstakskivor. Rekommenderas uppföljande kontroller och åtgärder om problemet är aktuellt.
