# VärderingsInstitutet & Löhman FastighetsKonsulter AB

## Utlåtande över ÖVERLÅTELSEBESIKTNING

Östervåla-Berg 2:18  
Berg 506, 740 48 Uppsala

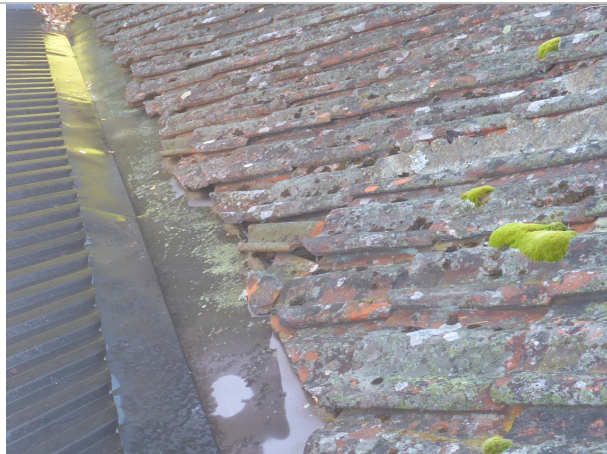
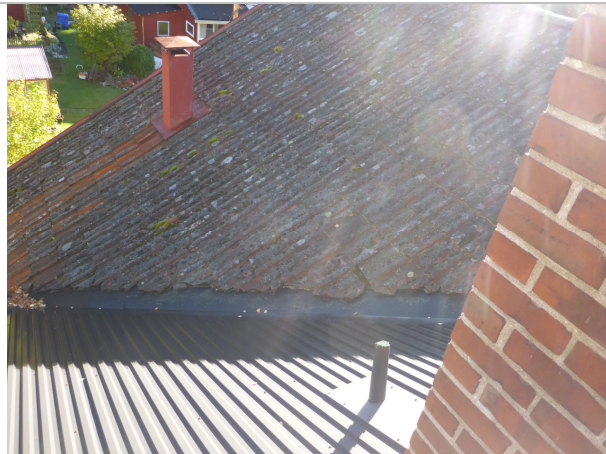
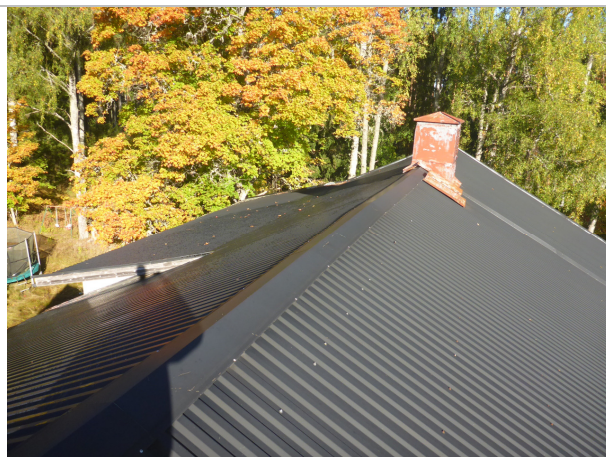
| Yttertak: | <p>Ytterbeläggning med tegelpannor, underlag med träpanel. Del mot norr med korrugerad plåt.<br/>Förekommer rostiga plåtdetaljer.<br/>Rostiga skruvskallar vid plåttak.<br/>Panel vid takfot/taksprång med skador.<br/>Del med tegelpannor. Pannor med påväxt, trasiga pannor, en del pannor släppt och ur position.<br/>Saknas del vindskivebeslag.<br/>Färgsläpp på vindskivor.<br/>Vissa pannor vid vinkelränna ej skurna.<br/>Förekommer ojämnheter/böjningar i takytor.<br/>Missfärgad panel vid skärmtak över entré V.<br/>Omläggningsbehov.<br/>Se Riskanalys och fortsatt teknisk utredning.</p> |

| <p><b>Yttertak</b><br/>Högåldrig yttertaksbeläggning. Brister i yttertaksbeläggningen medför risk för läckage och för fuktrelaterade skador på underlagstak, takstolar etc.</p> |

Yttertak.

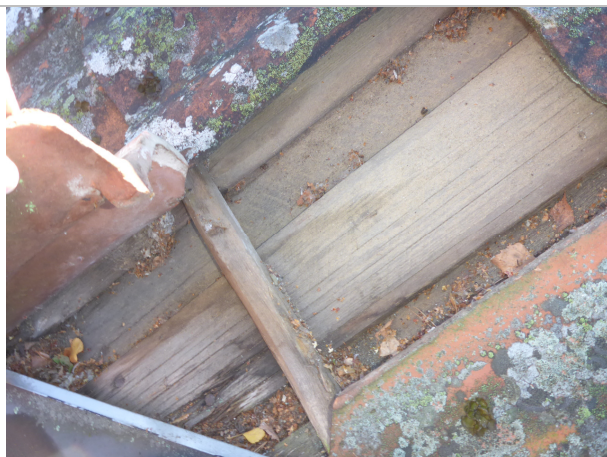
| Vind/yttertak<br>Underlagstak med missfärgningar, fuktroskanter och rötskador i virke. |

Yttertak/underlag.

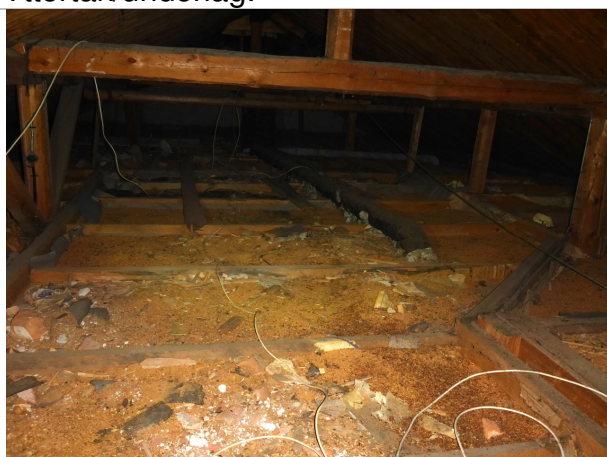
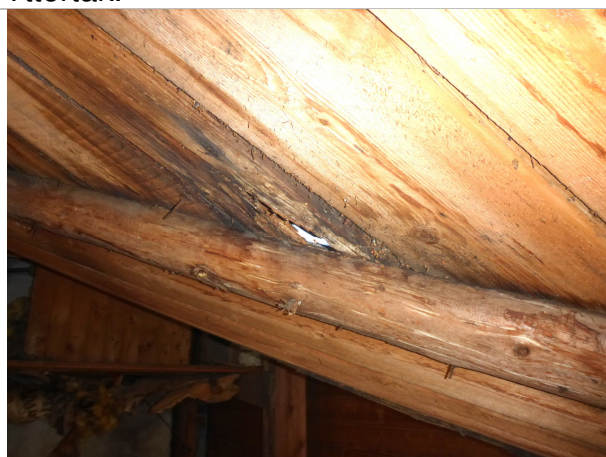
| Vindsutrymme: | <p>Yttertakspanel med missfärgningar, fuktroskanter och rötskador, främst vid vinkelrännor.<br/>Spår av insektsangrepp i virke.<br/>Enstaka spricka i vägg.<br/>Ej taklucka glipar vid kant, svårstängd.<br/>Bjälklag över bostad tunt isolerad, omkring 10 cm spån.<br/>Se Fortsatt teknisk utredning.</p> |

Vind.

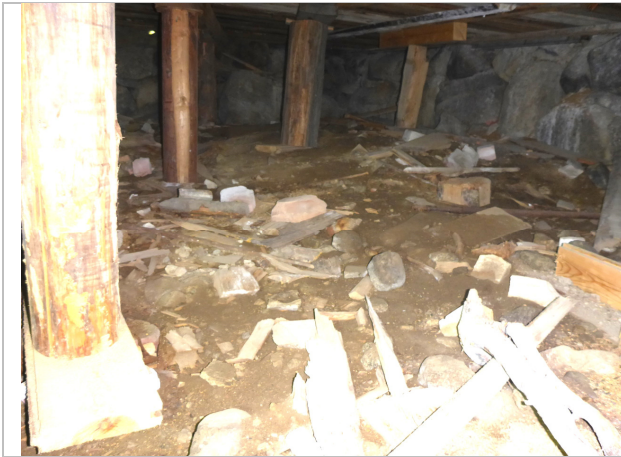
| Krypgrund (lucka vid pannrum): | Mark med jord, jordfuktigt.<br>Ej plastfolie på mark.<br>Omfattande med byggspill på mark<br>Upplag för trästolpar i direktkontakt på mark.<br>Förekommer stolpar med lutning.<br>Saknas galler i vissa ventiler.<br>Se Riskanalys. |

| <p><b>Torpargrunder/krypgrunder</b><br/>I torpargrunder/krypgrunder kan det periodvis bli hög relativ fuktighet på grund av fuktavgång från mark och nedkylning av den luft som ventilerar utrymmet. Hög luftfuktighet i utrymmet medför risk för fuktrelaterade skador på byggspill på mark, blindbottenskivor, underslag, syllar etc.</p> |

Krypgrund, ingång vid pannrum.

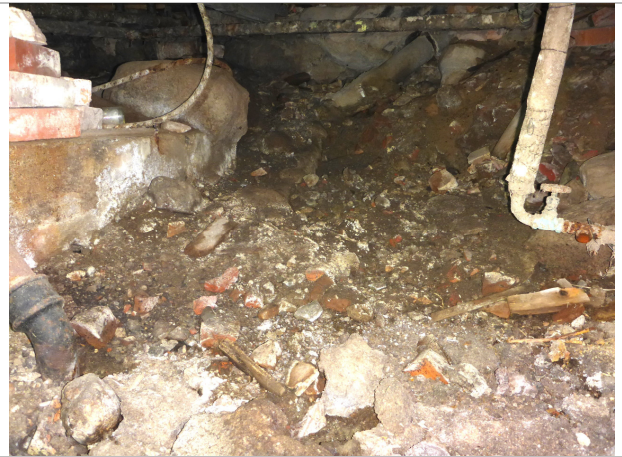
| Krypgrund (lucka i hall källare): | Mark med blöt jord. Påväxt på mark. Ej plastfolie på mark.<br>Byggspill på mark.<br>Högåldriga rör.<br>En bärlina saknas upplag en sida.<br>Spår av insektsangrepp i virke.<br>Se Riskanalys. |

Krypgrund, ingång i hall källare.

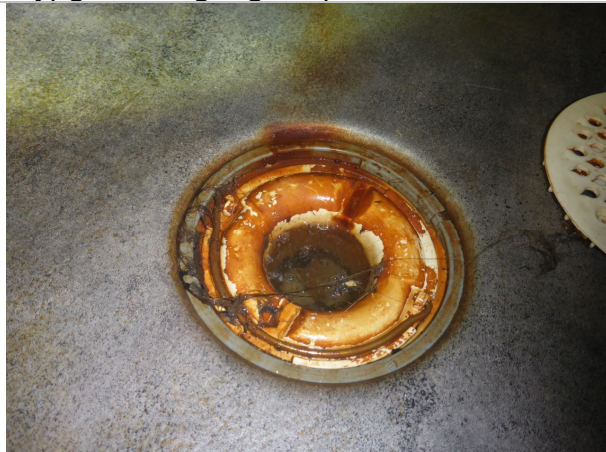
| Wc/duschrum: | <i>Golv: plastmatta. Väggar: plastmatta o målat. Duschplats med skärm o draperi.</i><br>Rör genomföringar i golv (trycksatta rör).<br>Golvbrunn avgränsad från övrigt utrymme med sarg.<br>Rör genomföringar i underkant vägg i duschplats.<br>Otätade håltagningar i vägg i duschplats.<br>Se Riskanalys. |

| <p><b>Våtrum</b><br/>Avvikelser/brister i våtrum såsom avvikande rörgenomföringar i golv, otäta håltagningar etc. medför ökad risk för skada och fuktinträngning till bakomliggande/intilliggande konstruktioner och därmed risk för fuktrelaterade skador.</p> |

Dusch öv, golvbrunn.

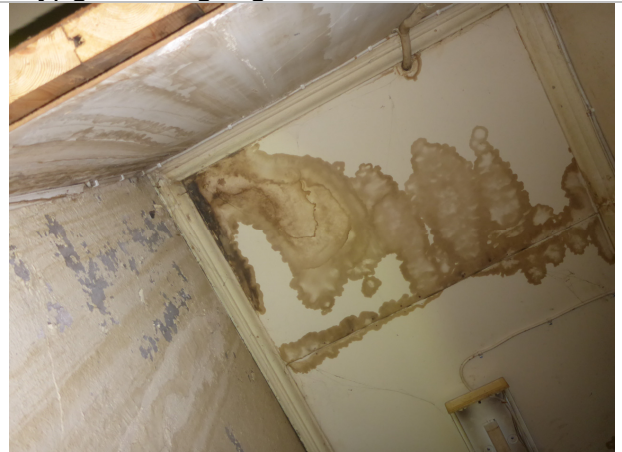
| Hall/verkstad/förråd: | Fuktrosor och missfärgningar i tak. |

| Verkstad/förråd<br>Fuktrosor på innertak. |

Verkstad/förråd, innertak.
