Utlåtande över ÖVERLÅTELSEBSIKTNING

Gamla Uppsala 83:3

Banvallsvägen 8, Uppsala

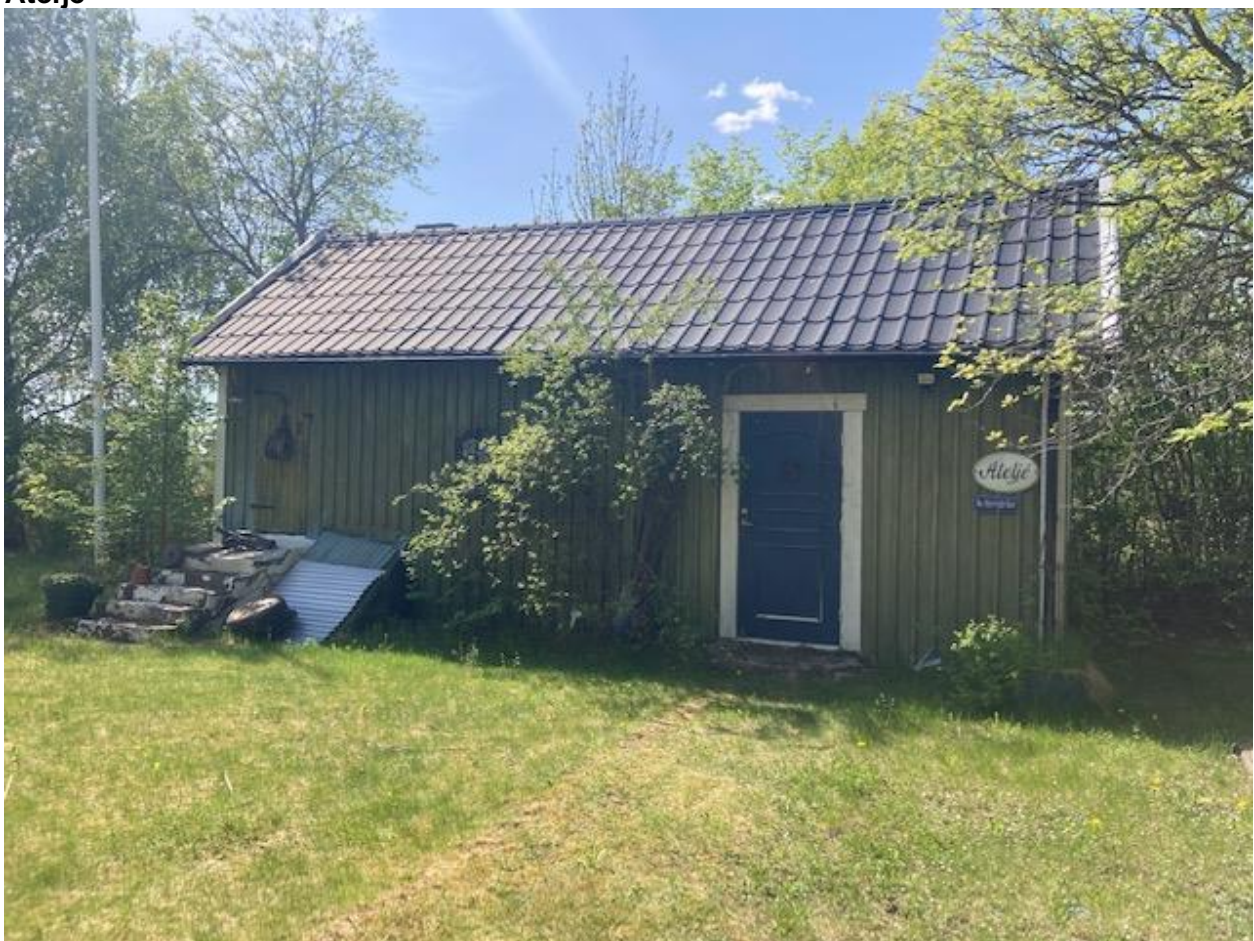
Ateljé

Mark:	Betongtrappa till kontorsdel har Sprickor, puts- och färgsläpp. Trappräcke saknas. Växtlighet nära byggnad. Se riskanalys 3:1
Grund:	Betongplatta på mark utan underliggande kapillärbrytande skikt är en känd riskkonstruktion. Se riskanalys 3:3

Tak:	Färgsläpp.
Hängränna/Stuprör:	Saknas på baksida av byggnad. Stuprörsvatten leds inte bort från byggnad.
Fasad:	Växtlighet mot fasad. Påväxt på fasad. Träpanel för nära mark. Torr och sprucken träpanel. Färgsläpp. Rötskador i nederkant. Plåtbleck saknas ovan fönster och dörrar. Tröskelplåt saknas vid dörrar.
Fönster/dörrar:	Färgsläpp. Löst fönsterkitt. Rötskador förekommer.
Vind:	Endast besiktad från stege då landgångar saknas. Mikrobiell påväxt. Getingbon.

Entré/Hall:	Avvikande doft känns vid instigning. Se fortsatt teknisk utredning 4:3
Ateljé:	Uppreglat golv. Se riskanalys 3:4
Kontor:	Öppen spis med insats, oklart om eldningsförbud råder. Uppreglat golv. Se riskanalys 3:4

Betongplatta utan underliggande kapillärbrytande skikt är normalt en känd riskkonstruktion. Risk för framtida eller befintliga fukt-, mögel- och rötskador som följd i ovanliggande konstruktioner av trä och annat organiskt material.

Uppreglat golv på en betongplatta är en känd riskkonstruktion. . Risk för framtida eller befintliga fukt-, mögel- och rötskador som följd i ovanliggande konstruktioner av trä och annat organiskt material.

Fortsatt teknisk utredning rekommenderas för att fastställa orsak och omfattning till avvikande doft i bostadshus samt ateljébyggnad.

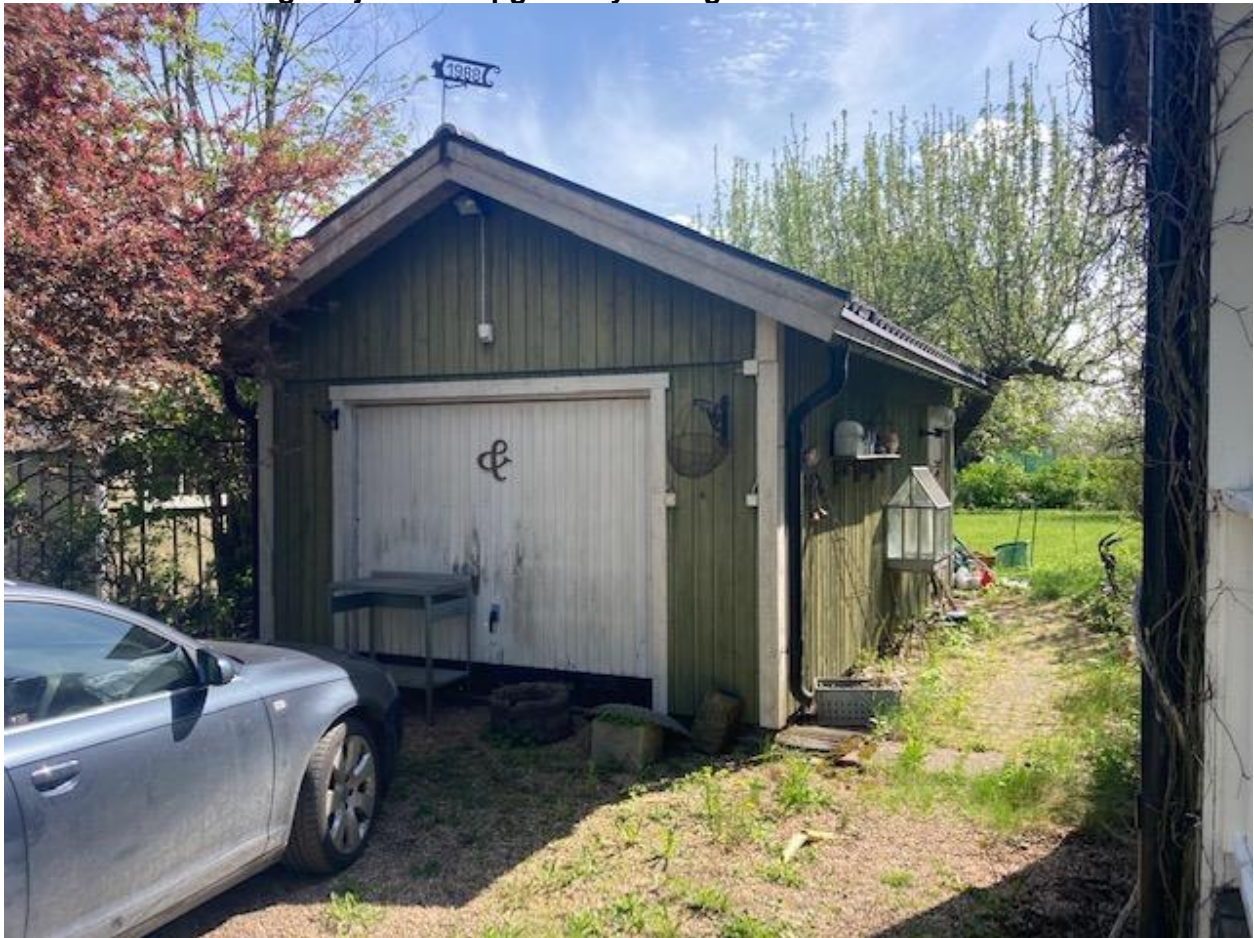
GARAGE – Ska enligt säljare rivas pga avstyckning av tomt.

Mark:	Växtlighet nära byggnad. Se riskanalys 3:1
Platta på mark:	--
Fasad:	Växtlighet mot fasad. Påväxt på fasad.
Fönster/dörrar:	Färgsläpp garageport. Löst fönsterkitt. Färgsläpp fönster. Fuktskador fönster.
Yttertak:	--
Stuprör/Hängrännor:	Hängränna lågt monterad. Stuprörsvatten leds inte bort från byggnad.
