Utlåtande över ÖVERLÅTELSEBESIKTNING

Fullerö 18:77
Fullerö 304, 755 94 Uppsala

ÖVERLÅTELSEBESIKTNING FÖR SÄLJARE

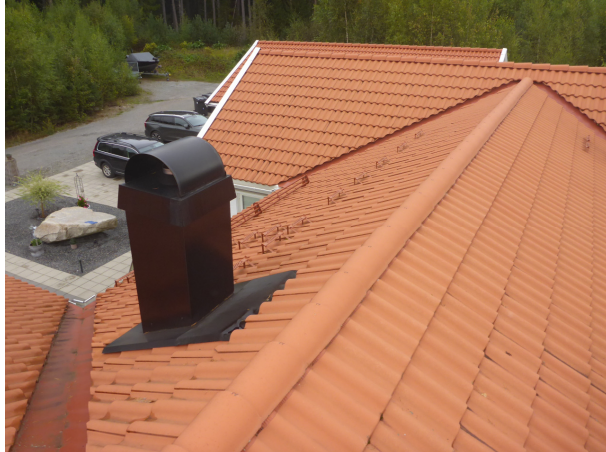
Mark intill byggnad:	-----
Dränering:	Ej besiktningsbart.
Grundsockel:	Sockel ej helt åtkomligt på grund av trall.
Grundläggning:	<i>Betongplatta på mark med underliggande isolering.</i> -----
Fasader:	-----
Fönster/dörrar:	-----
Yttertak:	<i>Ytterbeläggning med betongpannor, underlag med lamellträskivor.</i> -----
Vindsutrymme:	<i>Bjälklagsisolering med omkring 45 cm lösull.</i> Fuktroskanter på underlagtaksivor vid enstaka ställe.
Hängrännor/stuprör:	Stuprör med inåtvända rörfalsar.

Yttertak.

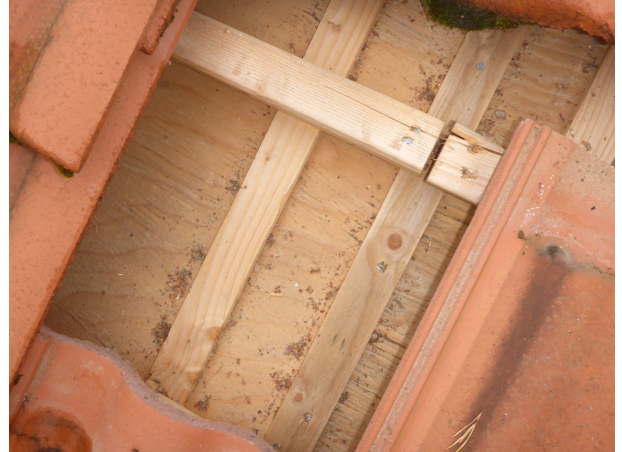
| 3.1 | Yttertak där underlaget består av lamellträskivor/plywood ställs höga krav på ytterbeläggningens täthet. Brister i ytterbeläggningen medför risk för fuktinträngning och därmed risk för fuktrelaterade skador (fukt, mögel, röta, lukt) på underlagstak, takstolar etc. |

Yttertak/underlag.

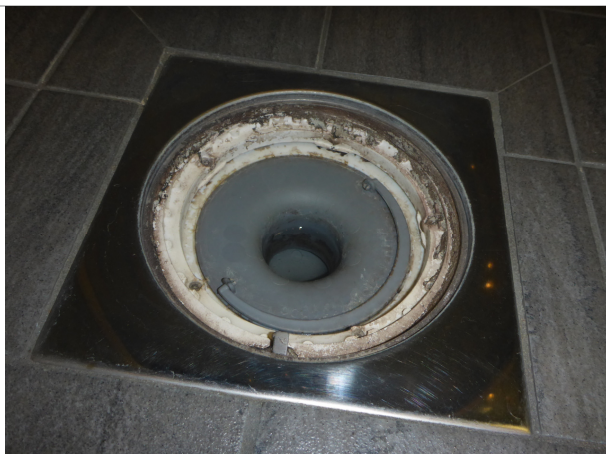
Badrum:	<i>Golv: klinker. Väggar: kakel. Fristående badkar och duschplats med duscdörrar.</i> Klämring i golvbrunnar hårt skruvade, plast med deformationer. Rör genomföringar i vägg bakom badkar.
Klädkammare:	-----

Golvbrunn.
